**CÔNG TY CỔ PHẦN TƯ VẤN  
VÀ ĐẦU TƯ XÂY DỰNG CCIC HÀ NỘI**

## **BÁO CÁO**

**Về hiện trạng thấm nước, ẩm mốc, hư hỏng và xuống cấp tại tòa nhà văn phòng  
Công ty 21 Huỳnh Thúc Kháng, Phường Láng, Hà nội**

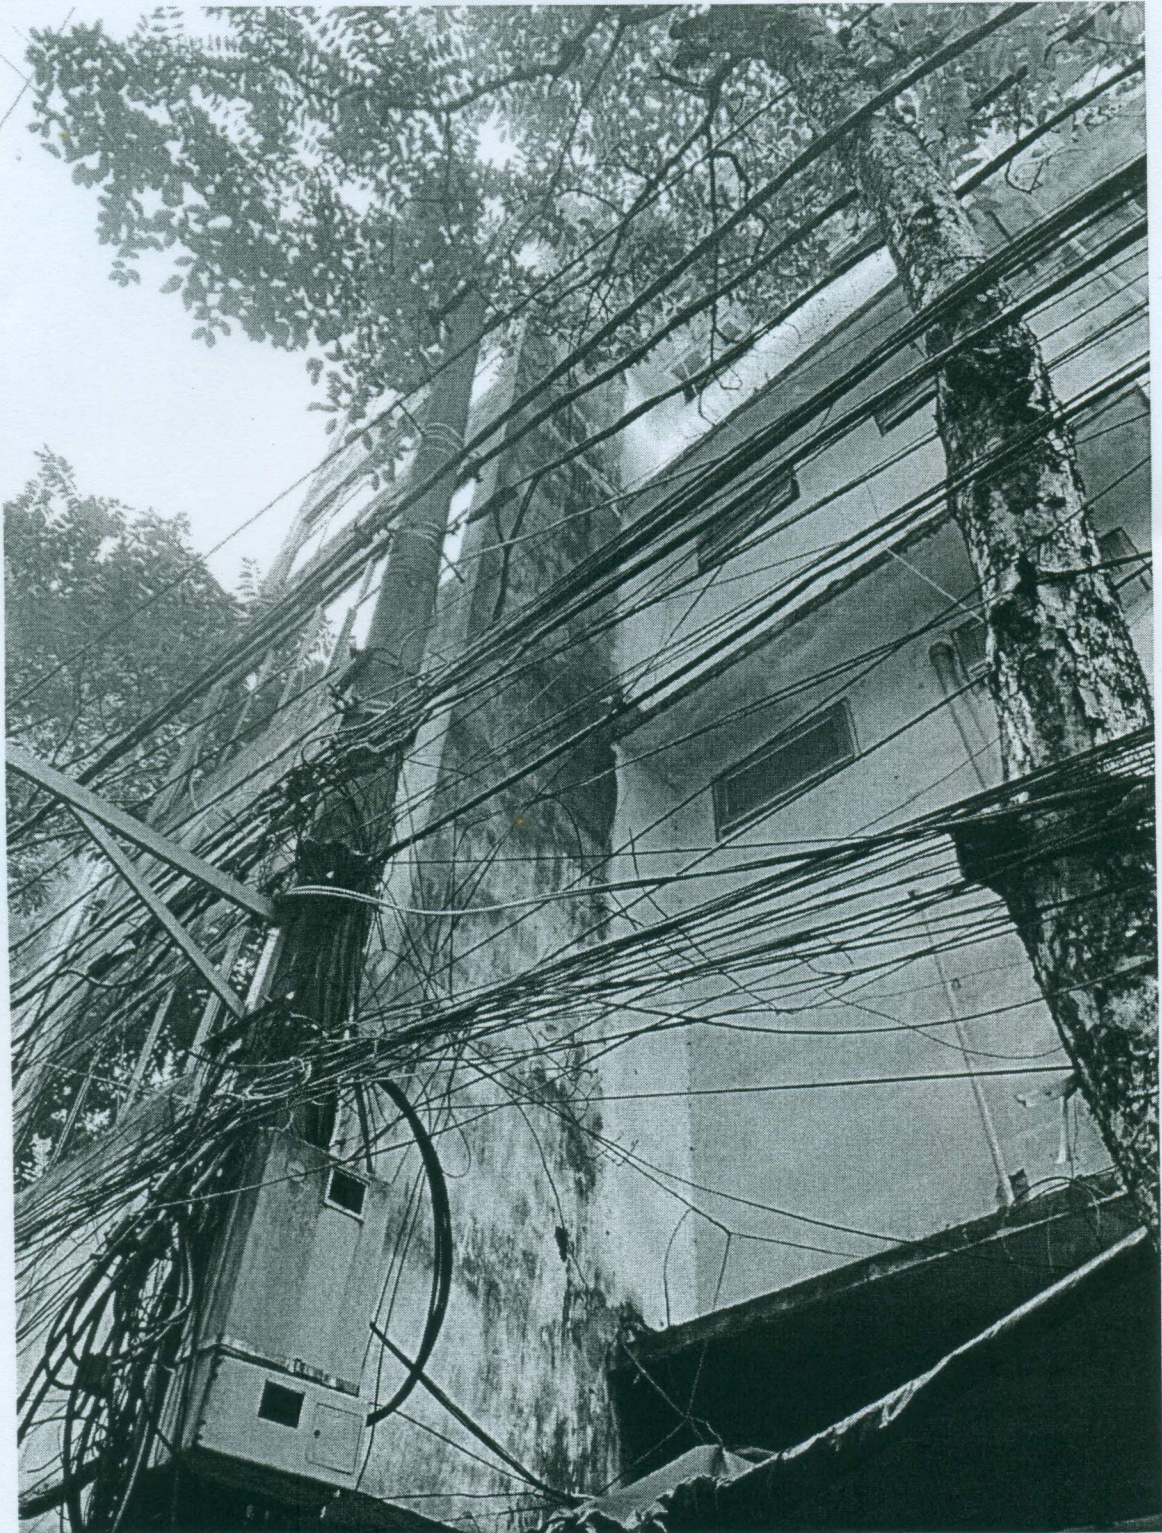
Ảnh 1. Hiện trạng mặt bên/mặt sau tòa nhà: tường ngoài ẩm mốc, loang ố, bong tróc; hệ thống dây cáp kỹ thuật nổi dày đặc, ảnh hưởng mỹ quan.

| STT | Khu vực | Hiện trạng | Đề xuất xử lý |
|---|---|---|---|
| 1 | Mặt ngoài/mặt sau tòa nhà | Tường ngoài bị loang ố, ẩm mốc, bong tróc; một số vị trí có dấu hiệu nứt và xuống cấp lớp hoàn thiện. Hệ thống dây cáp kỹ thuật đi nổi dày đặc. | Kiểm tra hiện trạng tường, khe tiếp giáp và các nguồn gây thấm; vệ sinh, xử lý rêu mốc, sửa chữa lớp vữa/son và rà soát hệ thống cáp. |

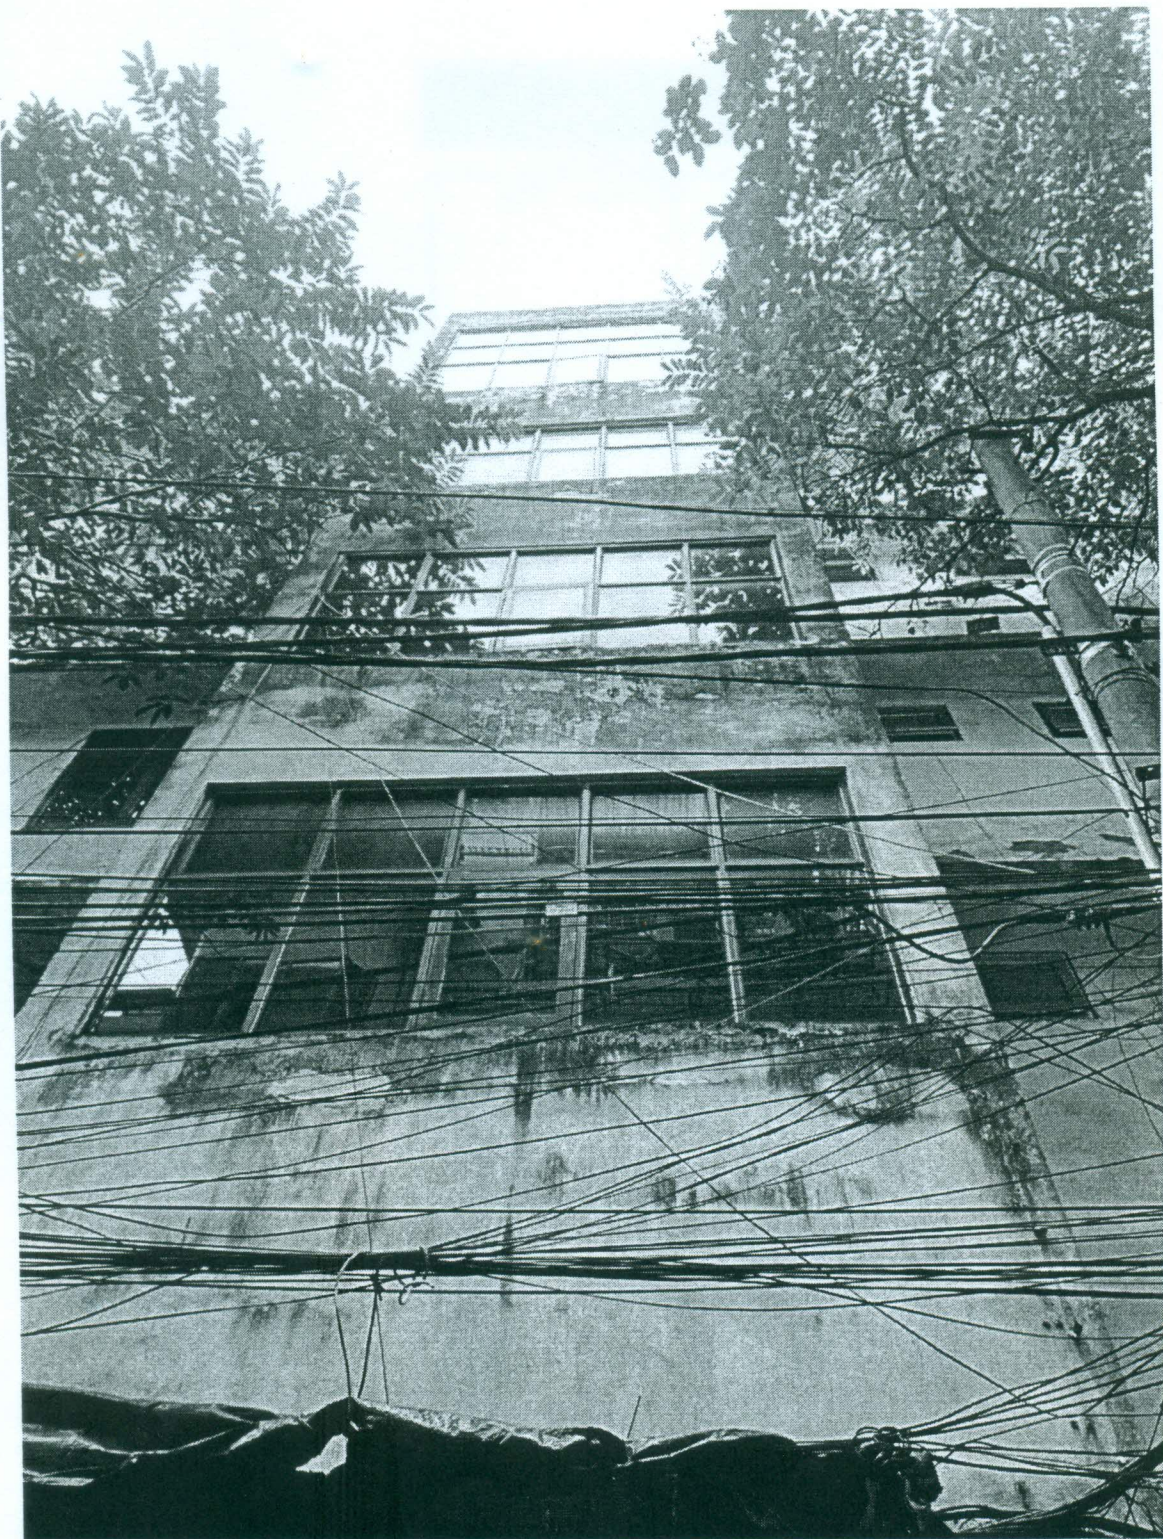
*Ảnh 2. Hiện trạng mặt sau tòa nhà: bề mặt tường xuống cấp, thấm ẩm kéo dài, xuất hiện nhiều mảng loang lổ, rêu mốc và bong tróc lớp sơn.*

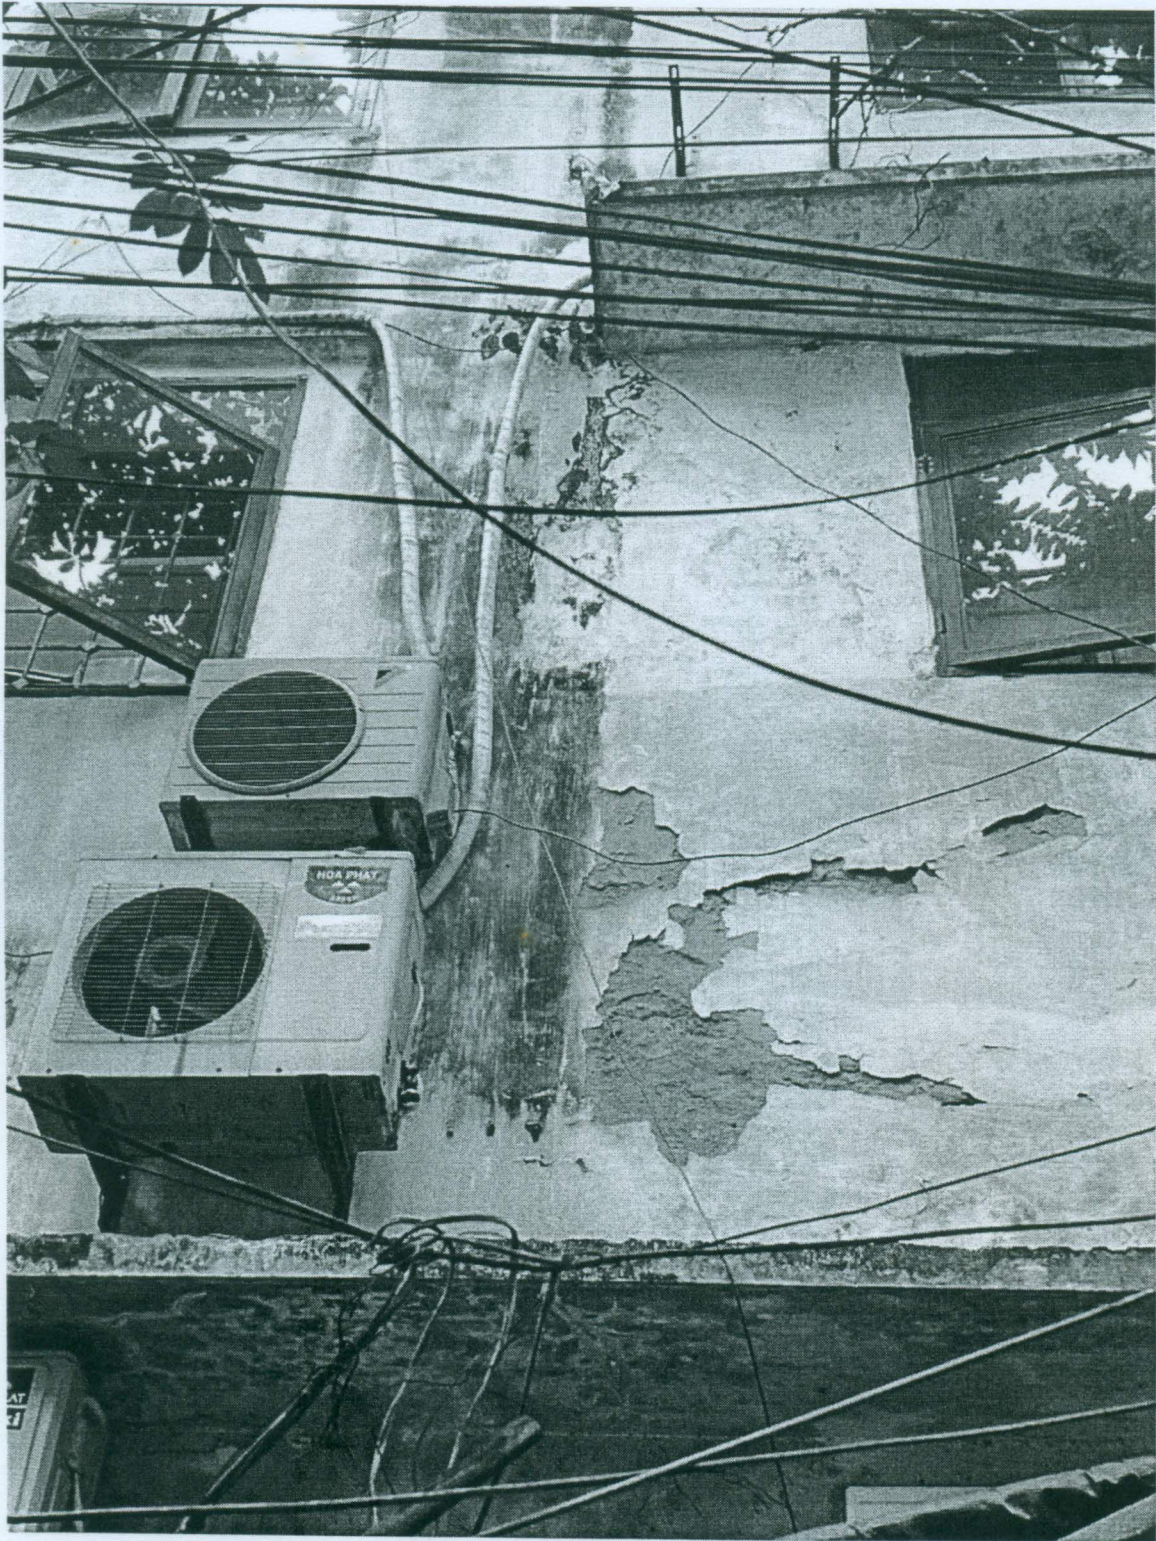
Ảnh 3. Hiện trạng tường ngoài: xuất hiện nứt, bong tróc lớp vữa và sơn, có dấu hiệu thấm nước và rêu mốc.

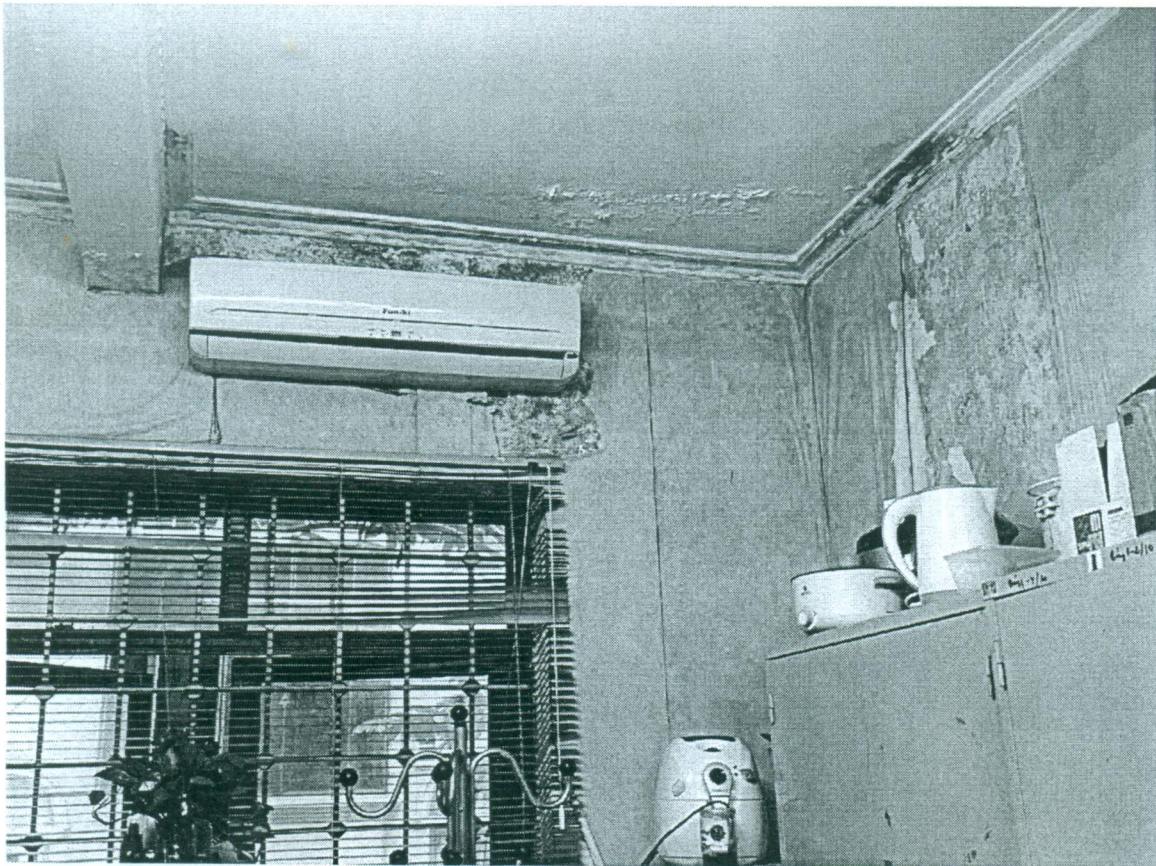
Ảnh 4. Hiện trạng phòng làm việc tầng 2: tường và trần bị thấm ẩm, bong tróc, sùi lớp hoàn thiện và xuất hiện nấm mốc.

| STT | Khu vực | Hiện trạng | Đề xuất xử lý |
|---|---|---|---|
| 2 | Phòng làm việc tầng 2 | Tường, trần có hiện tượng thấm ẩm, bong tróc, sùi lớp hoàn thiện và xuất hiện nấm mốc. | Xác định nguồn thấm; xử lý chống thấm từ nguyên nhân; sau khi bề mặt khô ổn định thì cạo bỏ lớp hư hỏng, xử lý nấm mốc và sơn hoàn thiện. |

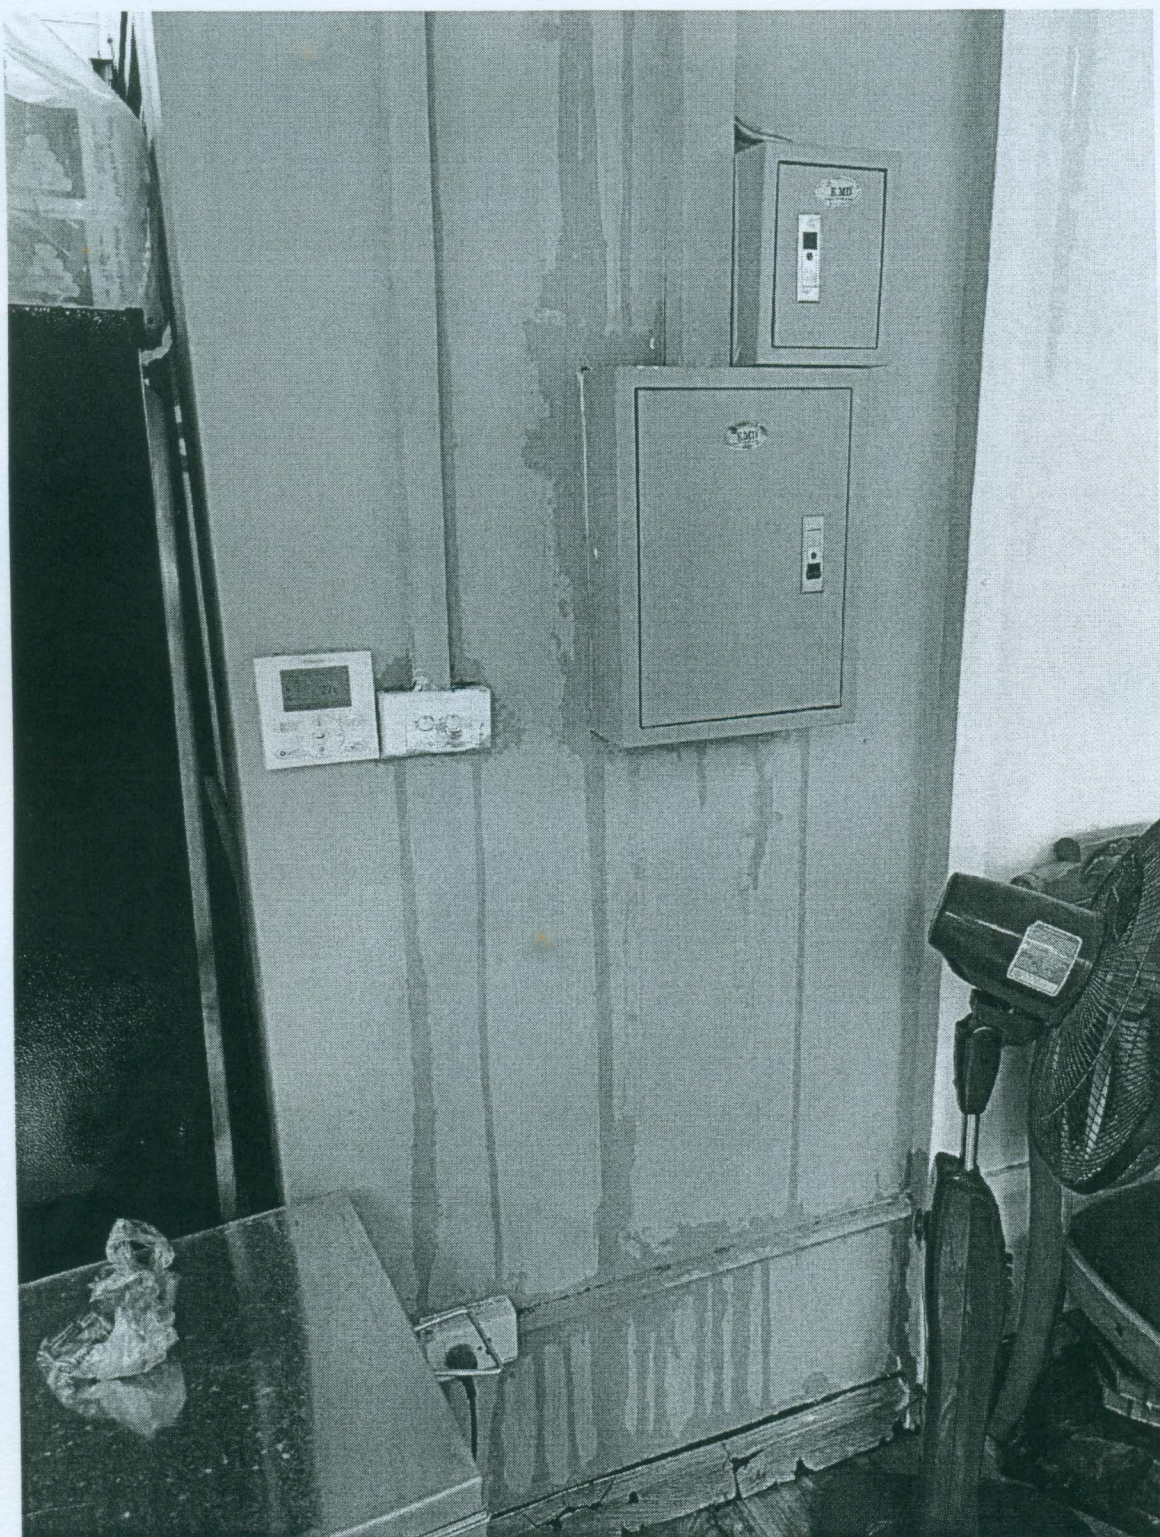
*Ảnh 5. Hiện trạng khu vực đặt tủ điện, ổ cắm và thiết bị điện: tường có các vết nước thấm chảy theo phương đứng, cần ưu tiên kiểm tra, xử lý.*

| STT | Khu vực | Hiện trạng | Đề xuất xử lý |
|---|---|---|---|
| 3 | Khu vực tủ điện, ổ cắm và thiết bị điện | Tường có các vết nước thấm chảy theo phương đứng tại khu vực có thiết bị điện. | Ưu tiên kiểm tra ngay nguồn nước và tình trạng an toàn điện; cô lập/che chắn khu vực khi cần thiết và xử lý chống thấm trước khi hoàn thiện. |

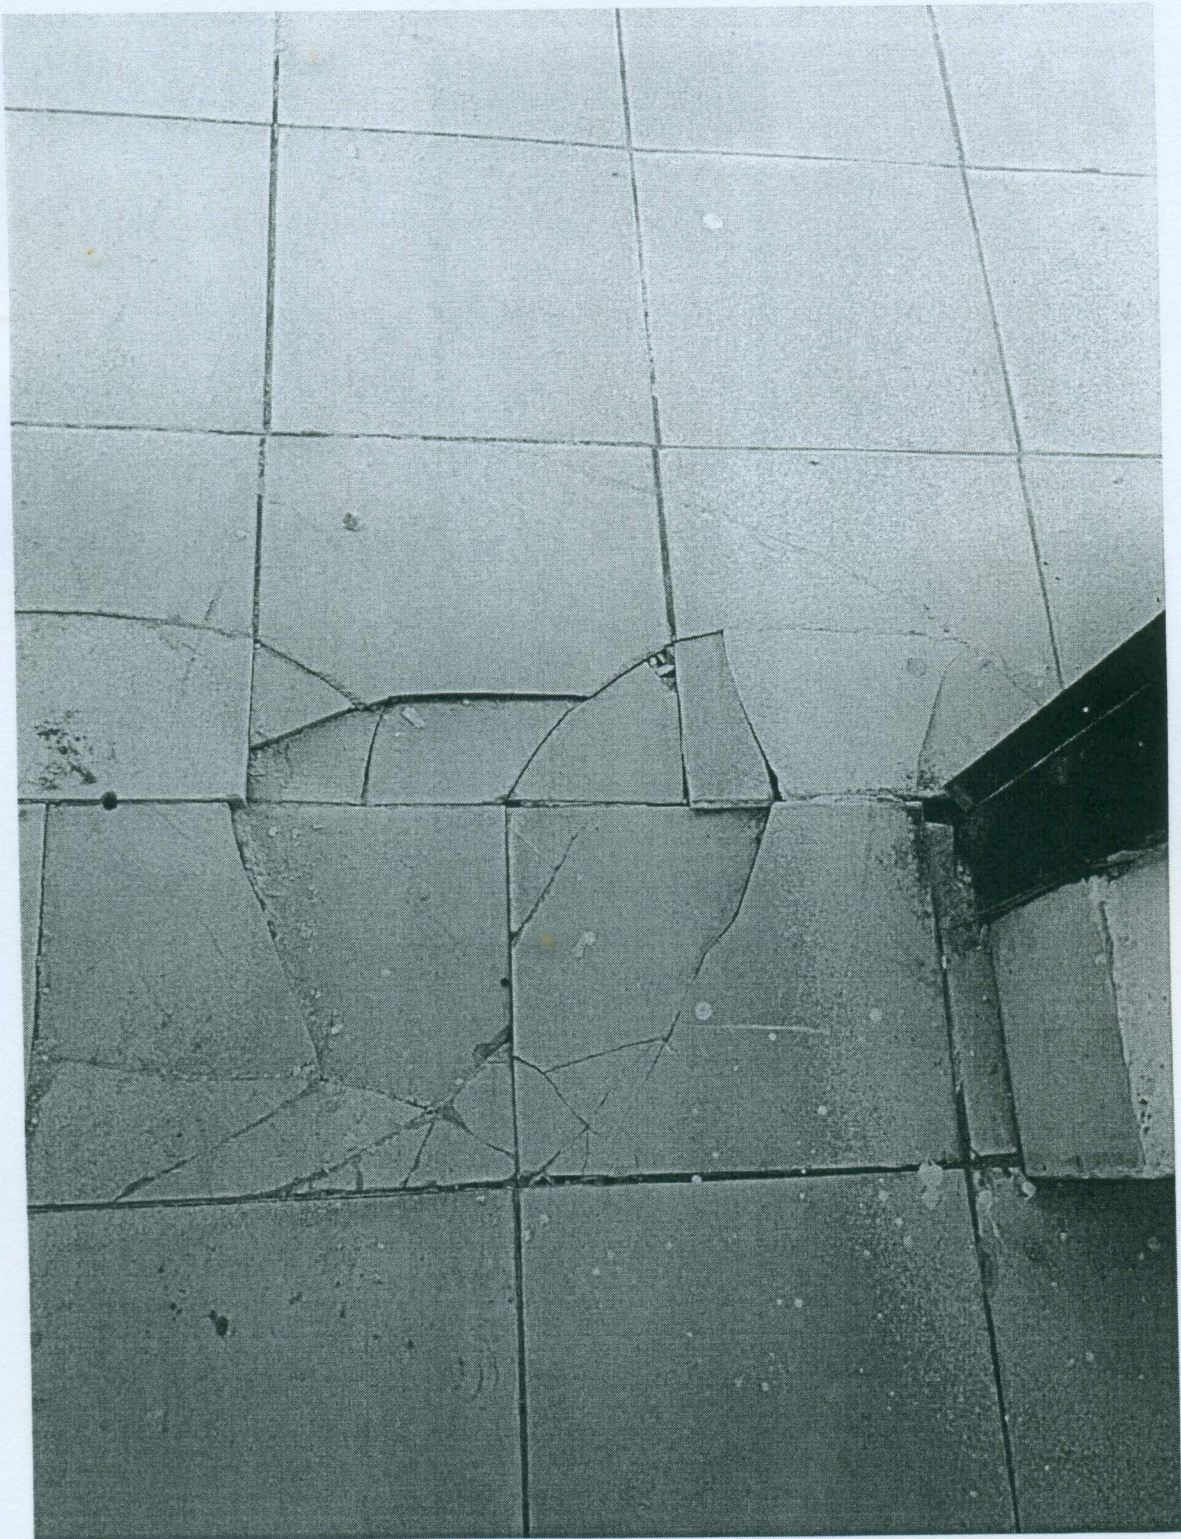
*Ảnh 6. Hiện trạng gạch lát nền: một số viên gạch nứt, vỡ, bong bật, tạo bề mặt không bằng phẳng.*

| STT | Khu vực | Hiện trạng | Đề xuất xử lý |
|---|---|---|---|
| 4 | Nền, gạch lát | Một số viên gạch bị nứt, vỡ, bong bật, tạo bề mặt không bằng phẳng. | Thay thế các viên gạch hư hỏng, xử lý nền và kiểm tra độ ổn định của khu vực liên quan. |

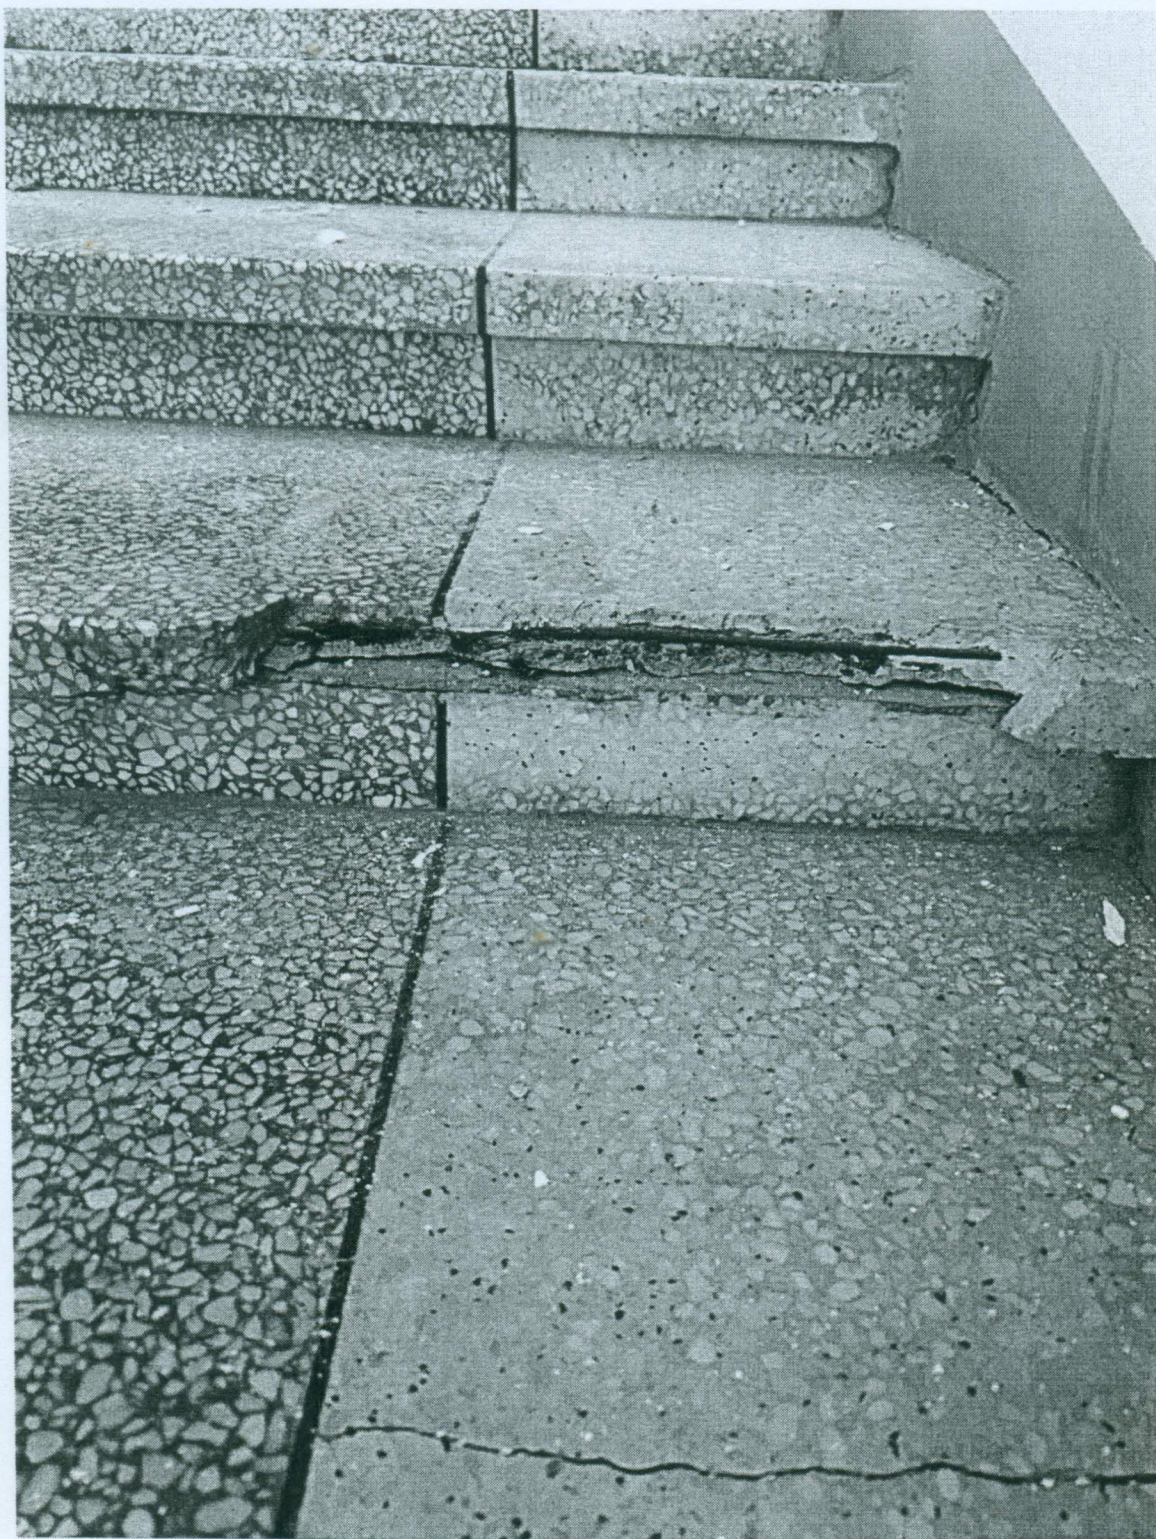
*Ảnh 7. Hiện trạng bậc cầu thang: một số bậc nứt, vỡ, sứt mẻ phần mũi bậc và bong tách lớp hoàn thiện.*

| STT | Khu vực | Hiện trạng | Đề xuất xử lý |
|---|---|---|---|
| 5 | Cầu thang | Một số bậc bị nứt, vỡ, sứt mẻ mũi bậc và bong tách lớp hoàn thiện. | Sửa chữa/thay thế phần hư hỏng, bảo đảm bề mặt bậc chắc chắn, bằng phẳng và an toàn khi sử dụng. |

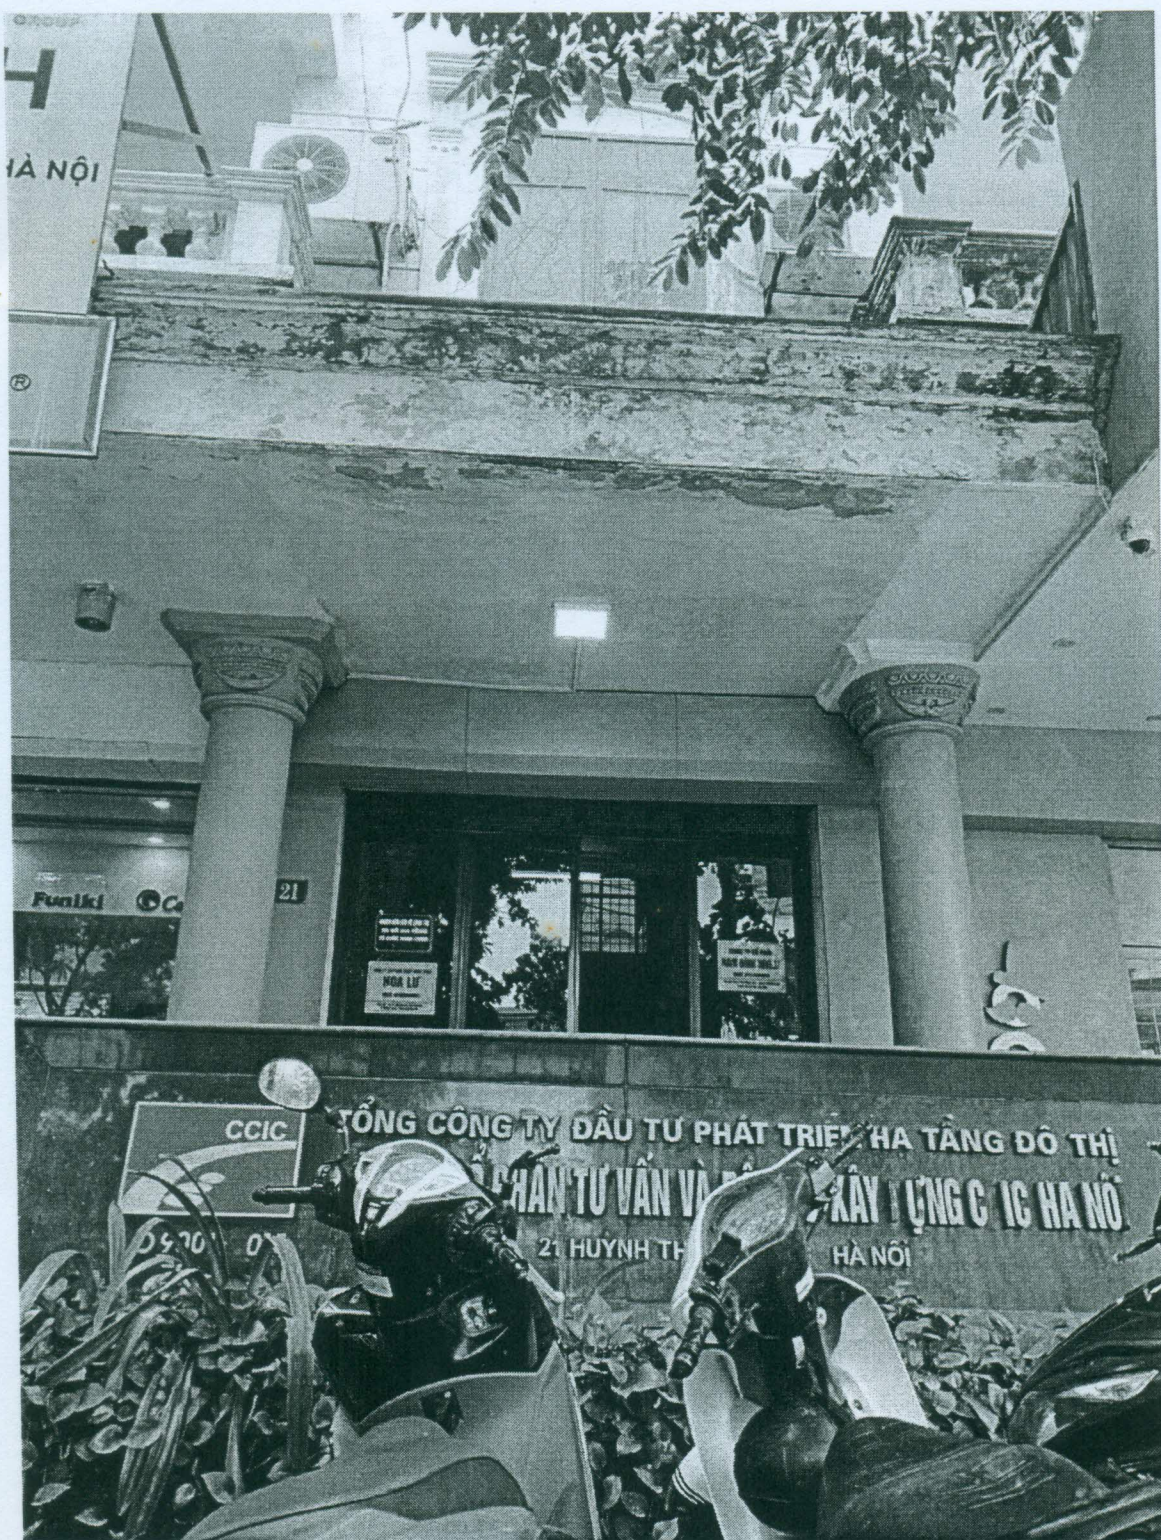
Ảnh 8. Hiện trạng mặt tiền và sảnh phía trước: khu vực mái/sảnh có dấu hiệu thấm ẩm, bong tróc và xuống cấp lớp sơn hoàn thiện.

| STT | Khu vực | Hiện trạng | Đề xuất xử lý |
|---|---|---|---|
| 6 | Mặt tiền, mái và sảnh phía trước | Có dấu hiệu thấm ẩm, bong tróc và xuống cấp lớp sơn hoàn thiện tại khu vực mái/sảnh. | Kiểm tra hệ thống thoát nước, các vị trí tiếp giáp và chống thấm; sau đó sửa chữa lớp hoàn thiện. |
